# Neues aus der Kärntner Ziegelei- und Ziegelforschung – über die sog. „Ziegel-Bären“

Gerhard Zsuttly

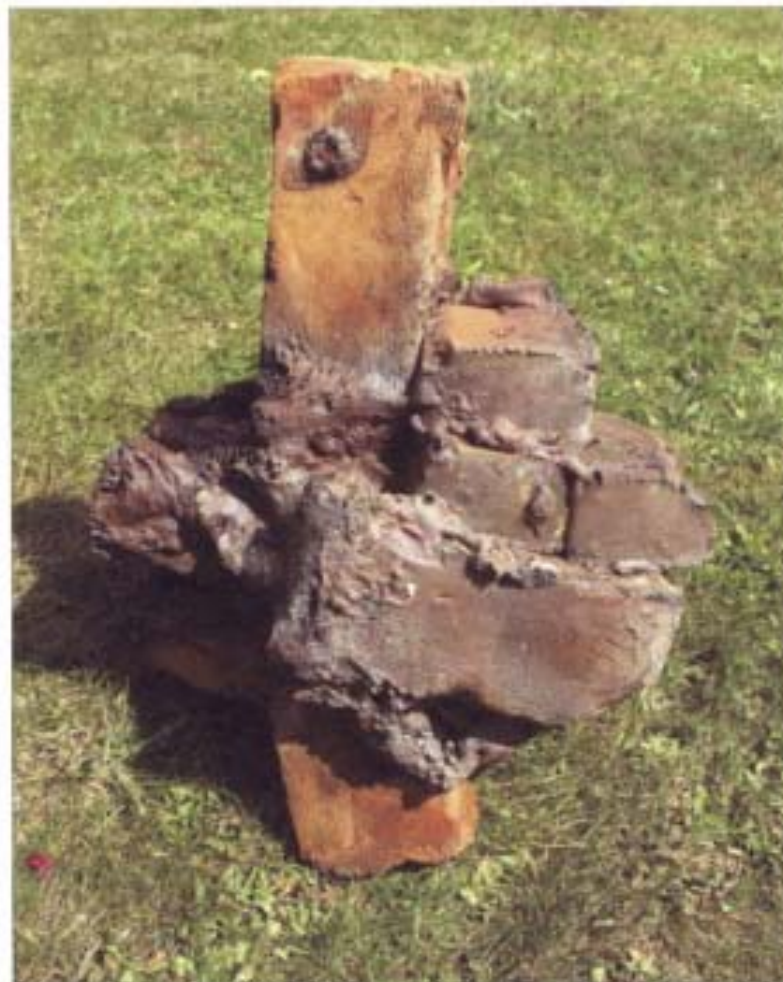
Abb. 1: Besonders großes Exemplar eines „Ziegelbären“ von einer aufgelassenen Ziegelei nordöstlich von Klagenfurt. Foto: G. H. Leute

Ganz ausschließen konnte man dieses Risiko aber nie, wie etwa die um 1950 in einer Ziegelei nahe Klagenfurt entstandenen Beispiele versinterter und fest zusammengebackener Maschinziegel zeigen (Abb. 1 und 2). Erst in den modernen Tunnelöfen mit ihren ausgeklügelten Feuerungs- und Meßsystemen kommt eine ungewollte Versinterung der Ware praktisch nicht mehr vor.

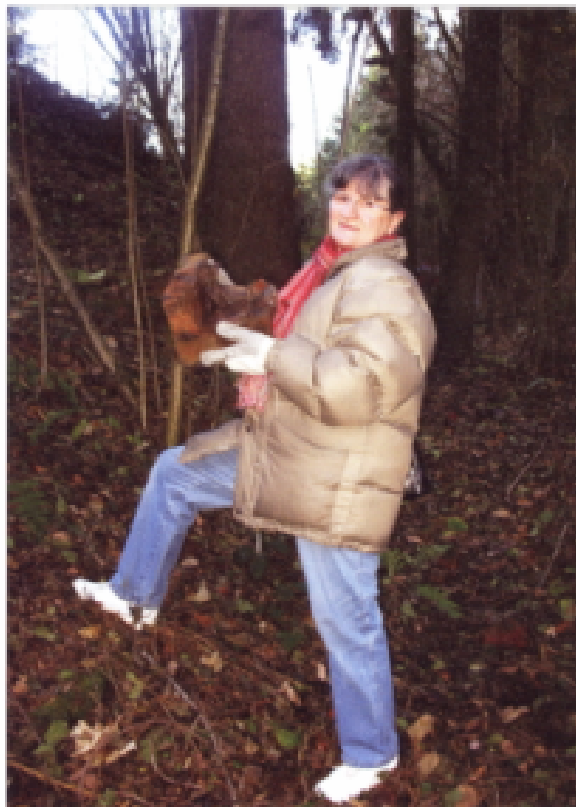
Abb. 2: Bergung eines „Ziegelbären“ im Gelände.  
Foto: G. H. Lente

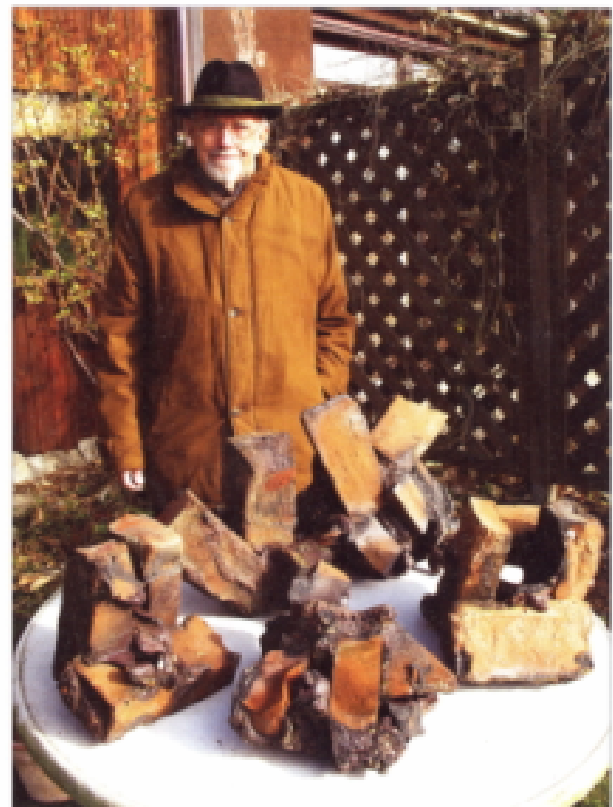
Abb. 3: Die zufallsbedingte Vielfalt kleinerer „Ziegelbären“ vom selben Fundort. Foto: G. H. Lente

Abgesehen von ihrer dokumentarischen Bedeutung als erhaltenswerte Objekte der Industriegeschichte, könnte man „Ziegelbären“ mit einiger Phantasie auch als durch Zufall entstandene Kleinplastiken (Abb. 3) mit durchaus ästhetischem Wert ansehen.
